## Japón explica el accidentado alunizaje de su nave SLIM

La sonda japonesa aterrizó en la superficie lunar con gran precisión, pero de una forma inclinada que complica su recarga de energía y operaciones. Los responsables de la misión cruzan los dedos para que la luz solar active sus células solares a principios de febrero.

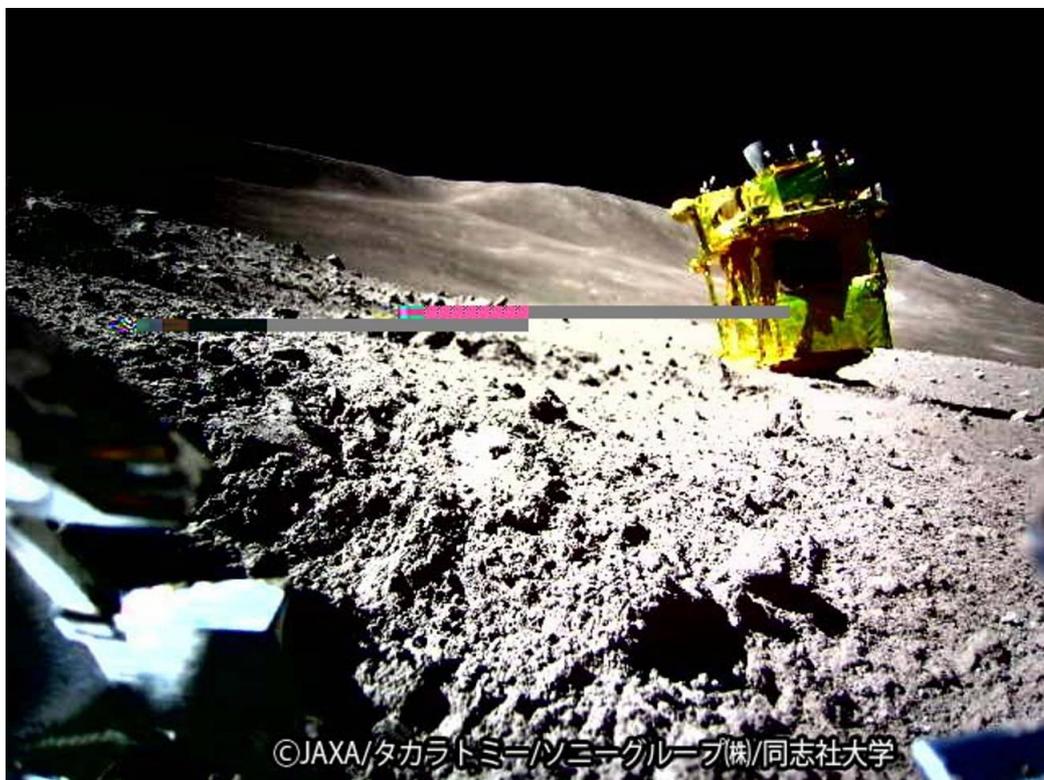
Vista de la sonda japonesa SLIM en la superficie lunar tomada por el pequeño robot LEV-2.  
/ EFE/JAXA, Takara Tomy, Sony Group, Universidad Doshisha

El aparato logró establecer comunicación con la Tierra tras alunizar, pero fue incapaz de generar energía a partir de sus **células solares** "debido a que el comportamiento durante el aterrizaje no fue el planeado". Sus paneles quedaron erróneamente orientados al oeste.

Sakai también confirmó el desprendimiento exitoso de dos pequeños robots que viajaban en el módulo, **LEV-1 y LEV-2**, aunque a menos altura de lo previsto. Este último pudo tomar imágenes de la superficie lunar y del SLIM sobre ella, que fueron transmitidas al equipo y están siendo analizadas.
